基于广州北部地区配电线路故障跳闸原因分析及对策的研究

摘要

Research on Distribution Lines Fault Tripping Cause Analysis and Countermeasures Based on the Northern Part of Guangzhou Area

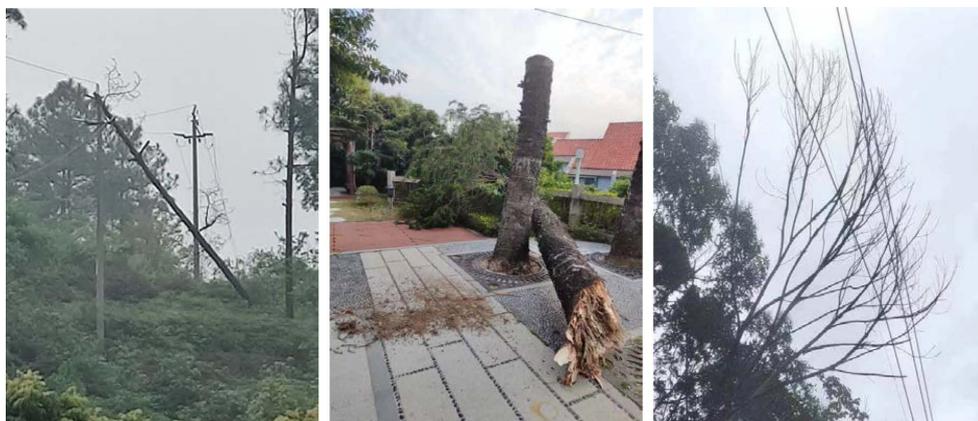
广州北部山区自动化通信信号差，山地林区对信号的阻隔影响大，终端掉线、配网自愈判断错误等问题频繁发生。配网安全受制于运行环境影响，山地面积超过 70%，架空线路占 65%，线路绝缘化率仅 43%；线路多跨越山区、林地等复杂地形，强对流天气雷击问题突出，从化地区年平均落雷数超 2.4 万个（温泉地区约占 1/4），占全广州市比例 24%；小动物活动频繁，2021 年 10 kV 线路因小动物诱发开关动作跳闸 15 次、永久故障开关分闸 3 次，现存线路杆塔上鸟巢较多，严重影响线路安全运行；树障隐患问题突出，运维难度极大，2021 年有 7 次树木触碰导致的馈线开关跳闸，其中 2 次造成开关永久分闸停电。详见图 1、图 2。

Figure 1. Feeder switch trip caused by tree touch
图 1. 树木触碰导致的馈线开关跳闸

重点梳理近三年来导致线路发生跳闸的树障隐患,对有频繁树木触碰隐患的线路段进行绝缘化改造,不满足绝缘涂敷条件的采用加装套管、更换绝缘导线等方式进行改造。以保供电、森林火险隐患排查治理、涉电公共安全隐患专项行动、防风防汛等为契机,推动树障清理。

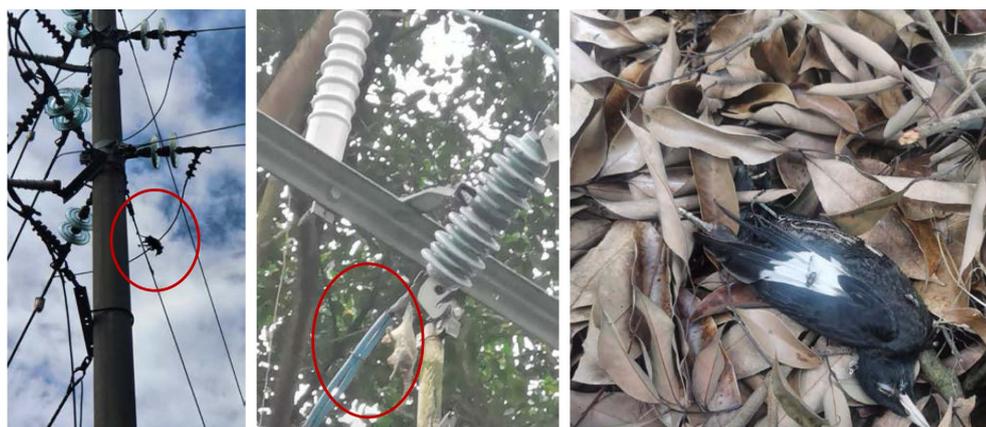
Figure 2. Feeder switch trip caused by small animal touch
图 2. 小动物触碰导致的馈线开关跳闸

利用修理项目首要完成电房的封堵,实现防小动物措施电房的全覆盖。对户外台架、杆塔、低压配电箱,结合日常巡视和现场作业,安装防鼠挡板、加装绝缘隔板、横担绝缘化等装置,做到“逢停必装”。研究应用智能高压导线悬挂感应式警示驱鸟器,研究清除鸟巢有效方法,减少鸟害“增量”和“存量”。

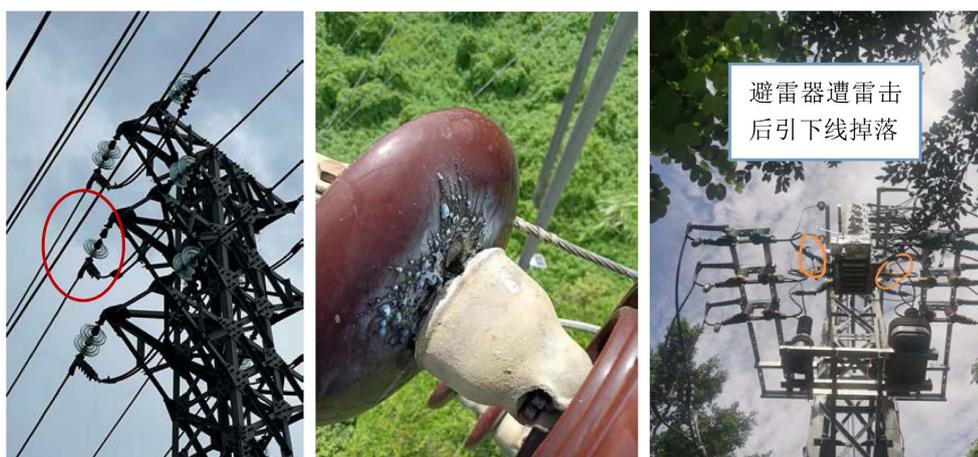
通过对研究区域近年来防雷装置改造建设的情况进行深入分析，发现近年来对于电网的防雷设计、改善等工作开展相对滞后，且存在绝缘子质量不过关、避雷器不满足防雷要求、接地装置安装不合格等问题；加上近年来广州地区频繁遭受或者间接受台风等恶劣天气影响，雷雨天气次数明显增多；另外随着防雷设备运行年限增加，设备运行工况也在逐年下降，因此雷击跳闸的次数逐年呈增加趋势。详见图 3。

Figure 3. Feeder switch trip caused by insufficient lightning protection measures
图 3. 防雷措施不到位导致的馈线开关跳闸

重点整治近3年雷击跳闸风险馈线整改。针对雷击跳闸频繁线路，持续推进多腔吹弧式线路防雷装置安装布点，以及安装防直击雷装置。逐步安排停电对运行年限5年及以上的避雷器进行更换。

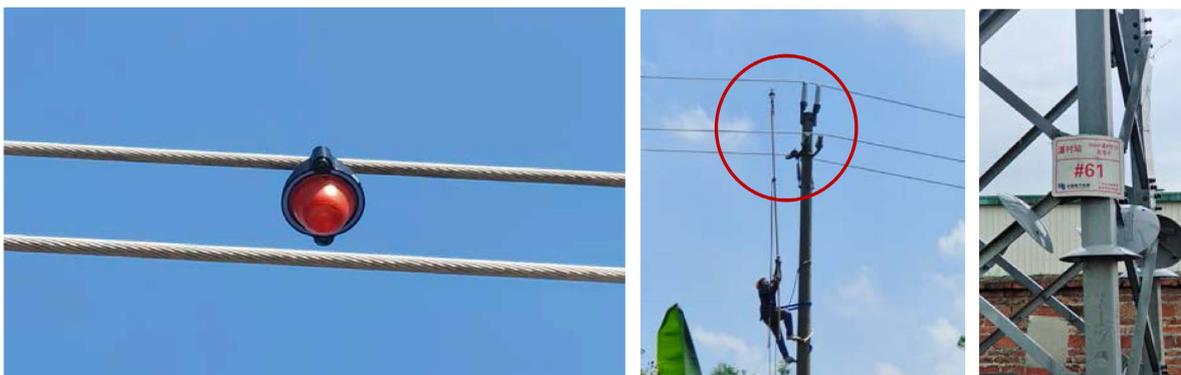
Figure 4. A device for detecting and driving small fast-moving objects on overhead lines

图 4. 一种架空线路快速移动小物体探测驱赶装置

针对小动物故障频发问题，试点加装新型驱鸟器和防鼠罩。其中，研制了一种架空线路快速移动小物体探测驱赶装置(如图 4)，解决了四个问题：① 鸟类在电杆筑巢或触碰安全距离不足的线路设备导致跳闸停电的问题；② 大部分驱鸟器方式单一、导致鸟类适应后无法有效驱赶；③ 风筝型驱鸟器夜间无反光无法发挥作用；④ 大部分驱鸟器无法带电安装。该成果有五大优势：① 可驱赶鸟类，同时具备闪光+定制警示语音仿真驱鸟声音(或超声波)驱赶鸟类功能；② 根据现场环境需要可通过遥控器设置音量，选择多种仿真驱鸟语音避免鸟类适应，在民居附近可降低音量或关闭声音避免扰民；③ 装置通过太阳能电源管理模块进行取电，并内置大容量锂电池进行储存电能，达到夜间阴雨天不停运的目的；④ 可带电安装、拆卸；⑤ 具有探测范围远、精度高、能耗低、抗干扰强等优点。该装置应用于从化区温泉镇灌村、桃莲片区等鸟类小动物频繁出入的配电架空线路区域，目前已带电安装近 300 套，应用后上述区域因鸟类触碰配网线路设备引起故障跳闸停电事件几乎为 0，温泉供电所 2022 年因小动物引起线路跳闸次数同比下降 46.5%，其中引起永久分闸次数同比下降 33.3%。

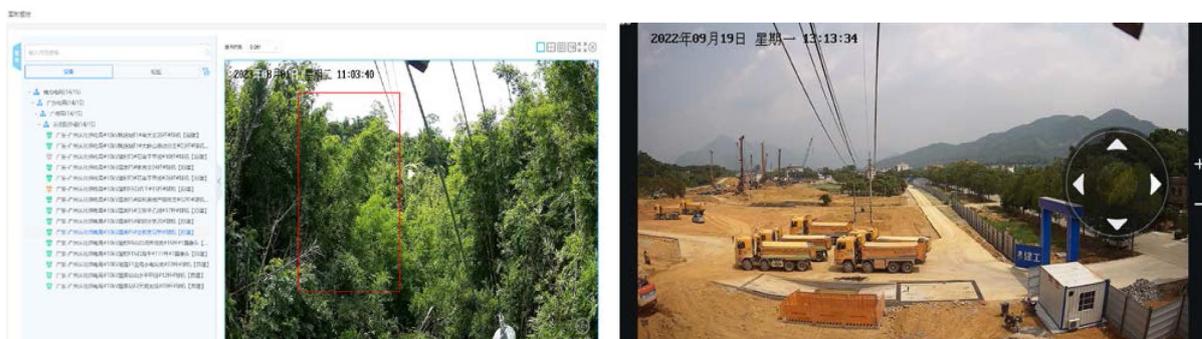
Figure 5. Installation of anti-external damage video monitoring

图 5. 加装防外力破坏视频监控

组织相关镇府、村委、施工方等单位开展防外力破坏专题会议 1 次，教育吊车钩机司机、施工人员 48 次，派发隐患通知书 45 份，树立相关安全警示标志 18 处，加装防外破监控摄像头 30 余处(如图 5)。2022 年全年没有发生因外力破坏原因的故障跳闸，同比下降 100%。

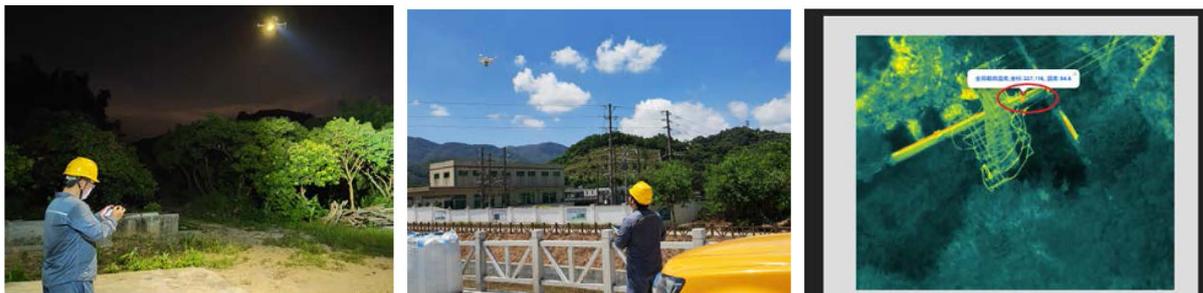
Figure 6. The efficiency of defect detection is improved by UAV patrol

图 6. 通过无人机巡视提高了发现缺陷效率

持续开展影响电网线路安全运行的树木清理工作，2022年竹木原因引起的线路跳闸事件共3宗，占比总跳闸次数的4.3%，同比下降57.1%。充分发挥无人机特殊巡视作用(如图6)，实现线路大档距、黑点的巡视全覆盖，全年未发生因黑点巡视不到位引起的线路故障跳闸。

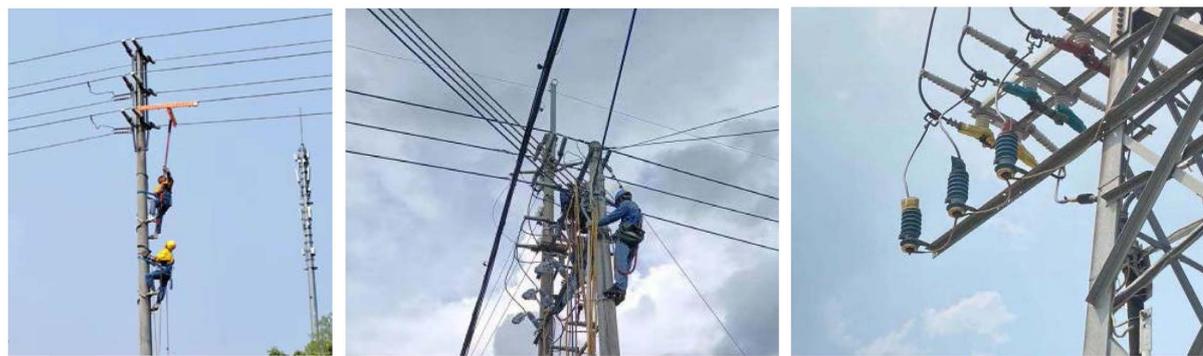
Figure 7. Multi-cavity surge arrester, surge line and common surge arrester are added

图 7. 加装多腔式避雷器、避雷线和常见避雷器

针对相间、保护间隙安全距离不足和雷击跳闸高风险馈线，加快距离调整、线路防雷(如图7)、残旧设备和绝缘化改造，雷击、施工质量引起跳闸分别同比下降67.5%、44.4%。

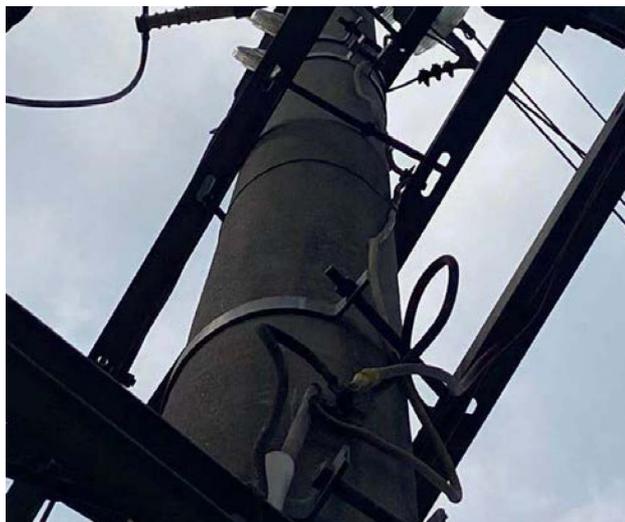
(1) 避雷线引下线设置不合理。由于加装了避雷线，本来可以有效的防范直击雷的情况，但是发现避雷线的引下线设置不科学。有的部分线路段有避雷线但是避雷线未设置引下线未有效接地，导致防雷设备无法正常工作。因此需结合线路停电、大修项目等开展，对避雷线合理的设置引下线，有效的将雷电导入地下，从而保护配电路径和设备。接地引下线设置情况如图 8 所示。

Figure 8. The setting of grounding lead
图 8. 接地引下线设置情况

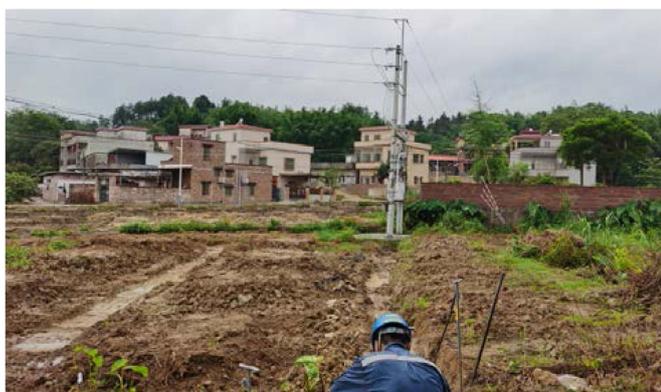
Figure 9. Repair construction of grounding grid
图 9. 台架接地电网修复施工

(2) 防雷设施能否正确动作，跟地网接地电阻的情况有较大的相关性。按照《配电网防雷技术导则》要求，容量 100 kVA 及以上变压器接地电阻不应超过 4Ω 。在 2022 年对辖区内 85 台配变台架的接地电阻进行了测试，测试表明，接地电阻均不符合要求，因此初步估测防雷设施无法起到应有的效果。需要对地网接地的情况进行修复，在配变台架附近敷设圆铁、角铁等材料重新修复接地网，接地极处换填电阻率低的土壤或采用降阻剂，或采用打地针的方式来降低接地电阻，使地网接地电阻符合要求。通过修复后，地网电阻均实现低于 4Ω ，有效保障防雷设置的正常运行要求。如图 9 所示：
