铜仁CINRAD/CD雷达伺服系统一次组件级维修案例解析

桂永刚¹, 杨恩波^{1*}, 陈超¹, 何周见², 冉光镜¹

Analysis of the Component-Level Maintenance Case of Tongren CINRAD/CD Radar Servo System

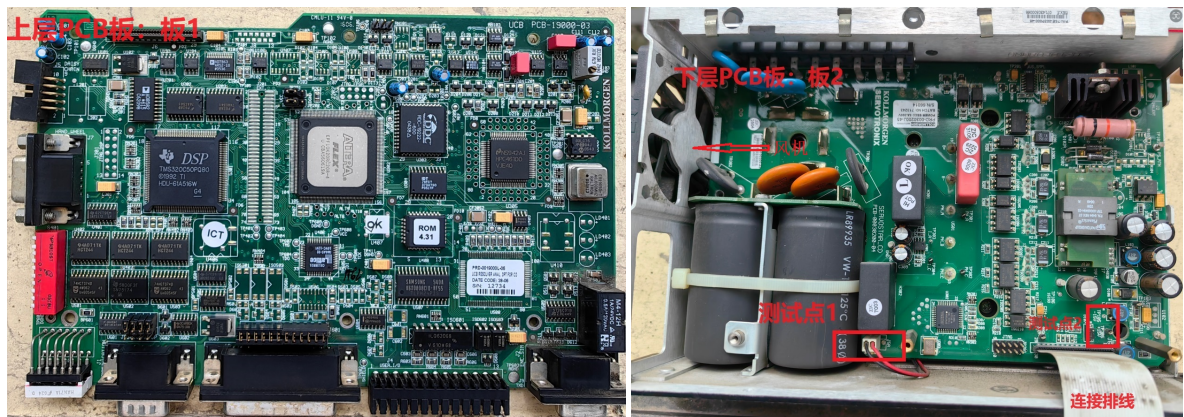
Figure 2. The left picture is Board 1 and the right picture is Board 2
图 2. 左图为板 1, 右图为板 2

(2) 由于 CD 雷达采用的伺服驱动器为 KOLLMORGEN CX 系列属于厂家进口采购部件,无其内部电路图纸以及详细的介绍说明书,所以仅能从 PCB 板上的电子元器件及驱动分机电路原理图来判断板 1 和板 2 的主要功能。从板 1 上的 DSP 微处理芯片、ROM 存储芯片、逻辑芯片 ALTERA 等元器件,可以确认板 1 为伺服器主控制板,主要作用为信号处理、反馈、通信等,LED 数码管位于板 1 上,主要作用为显示驱动器状态信息;从板 2 上大量电容、电阻及变压器件等,可以得出板 2 为逻辑电源部分(IGBT),

主要作用执行俯仰驱动、故障信号反馈等，风机位于板 2 上。

(3) 由检查伺服驱动分机时可知，俯仰驱动器 LED 数码管不亮，风机不转。按照由易到难的排除原则，优先检测板 2 是否故障。首先直接观察，查看 PCB 板有无明显故障点，无明显故障点；其次手动拨动风机风扇，风机转动正常，排除风机故障；俯仰驱动器上电，通过测试点 1，使用万用表测量风机供电情况，无电压输出；测量测试点 2 的检测电压，万用表红表笔接 TP305 (+15 V)检测柱，黑表笔接 TP203(GND)柱，正常情况输出+15 V 电压，此时无电压输出，由此可判断板 2 供电线路故障；接下来根据板 2 供电线路走向，进行一一检测，使用万用表蜂鸣档，测量热敏电阻 RV301、RV302 均有蜂鸣声，且阻值相近，测量 RV303 时，阻值无限大，万用表无蜂鸣声，说明其断路，需更换 RV303。由于台站无相关元器件，不能进行修复，只能另想他法。板 1 结构由于过于复杂，暂时不进行检测。拆除台站旧方位驱动器(CR06250)，对其逻辑电源板采用板 2 的检测办法进行检测，发现旧方位驱动器逻辑电源 PCB 板上电后，风机转动，测量 TP305 (+15 V)检测柱与 TP203 (GND)间输出电压为 15.3 V，由此可初步判断旧方位驱动器逻辑电源板工作正常，再将主控制板 1 与旧方位驱动器逻辑电源板进行组装后，接线上电，驱动器 LED 数码管显示“1”与“.”，风机转动。下午 16 点 30 分，将组合俯仰驱动器接入伺服驱动分机，通过监控分机进行故障复位，“俯仰故障”告警消失。故障消失，上电检测组合俯仰驱动器工作是否正常，伺服分机打到“手控”状态，逆时针微微转动“俯仰手控”旋钮，发现天线仰角逐渐下降；伺服系统打到“数控”，给定仰角信号，俯仰正常定位，维修后定标测试正常，体扫正常，至此故障排除。

(1) 本次故障处理，通过对驱动器内部 PCB 板进行故障诊断后，直接对故障逻辑电源 PCB 板进行更换，因为驱动器使用的仍是原主控制板，更换后基本不用调试，节约了驱动器匹配调试或者新程序写入等流程，大大节约故障处理时间。此思路供台站参考。
